RAPPORT DANS LE CADRE D'UN AVIS TECHNIQUE

Document n° : 24/SAM/RT01

Concerne : 6040 JUMET

Objet : Avis technique sur des fissurations dans les murs d'un bâtiment de type unifamilial.

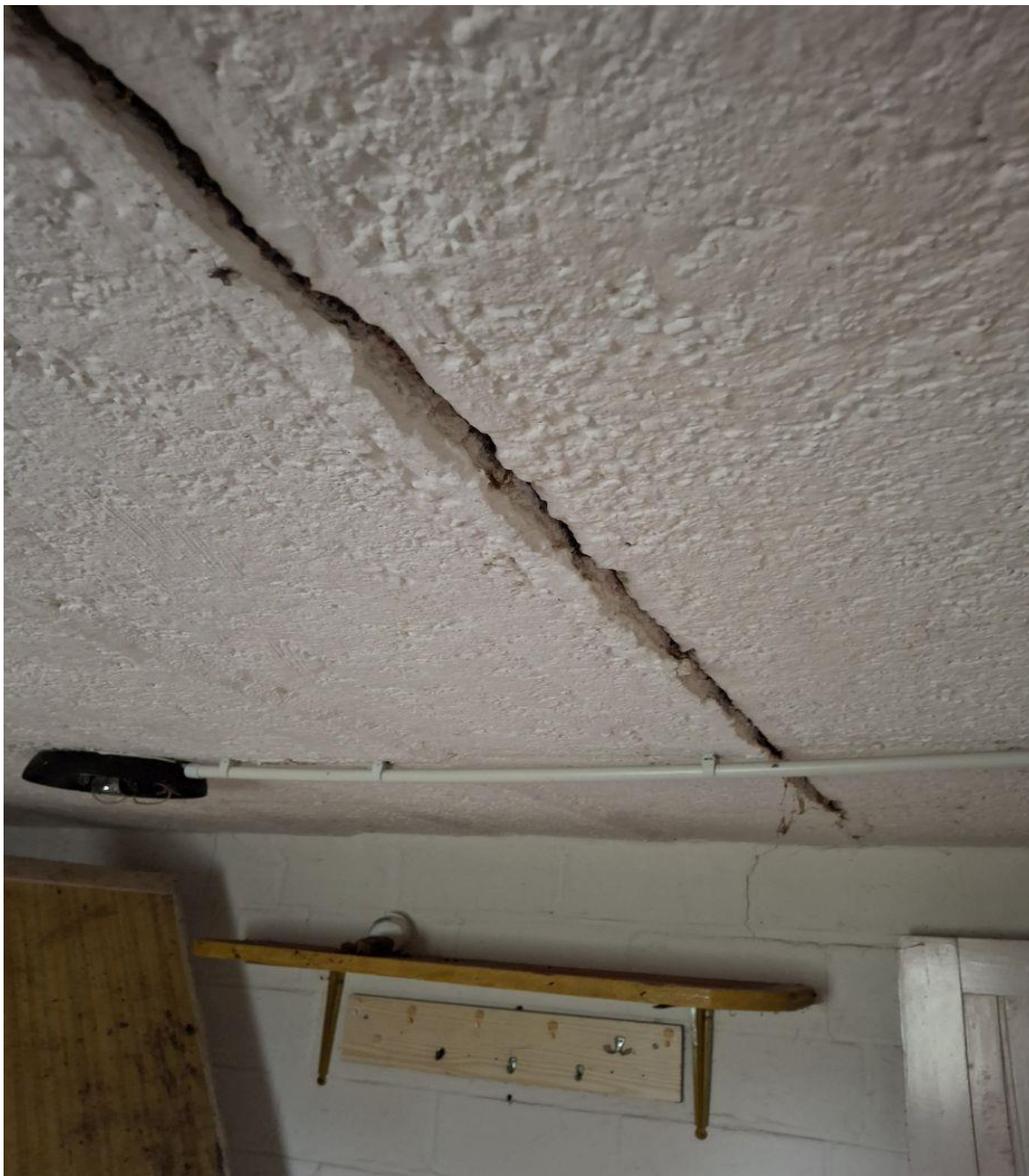
Photo n° 111750 couvrant cave

- Les murs sont en maçonneries de blocs de béton au sous-sol et dans les combles ; on ne connaît pas, à ce stade, le matériau des murs d'élévation. Nous supposons que ces derniers sont également en blocs de béton.
- La composition des planchers n'est pas connue. D'après les photos reçues de la cave, la dalle couvrant cave serait en béton (armé ?). Dans les combles, un matériau de type « chape » est présent. Ceci laisse à penser que la dalle couvrant étage serait également en béton armé (hourdis ?, poutres-claveaux ?) (Voir photos n°111750 couvrant cave et n° 094324 combles).

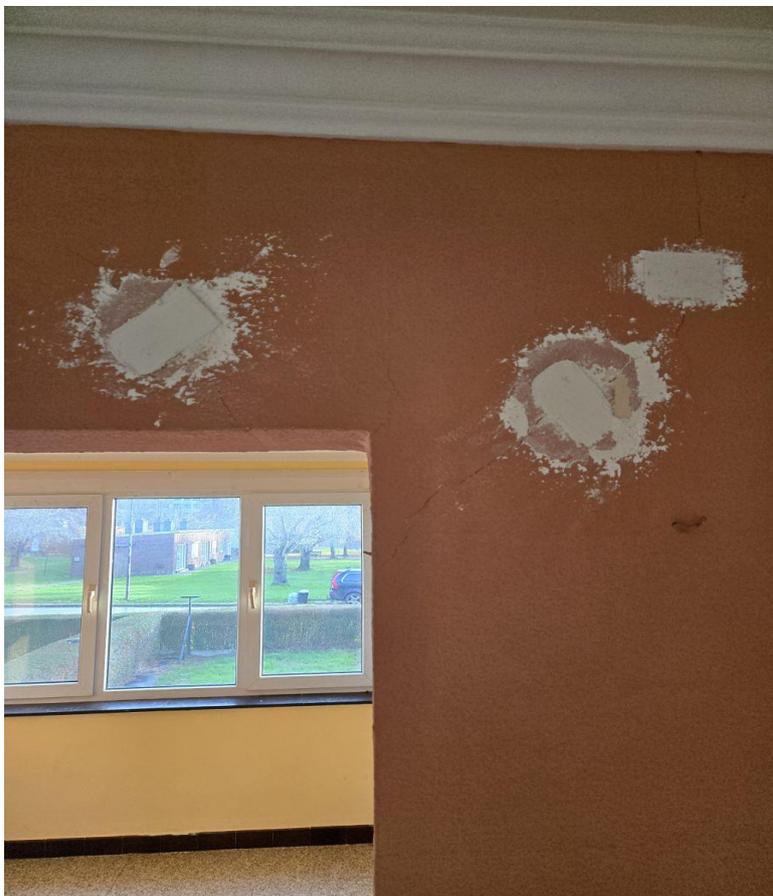
Photo n°093712

Lors de notre visite, des témoins (plâtre) sont déjà présents au droit des fissures (Voir photos n° 093712 et 093718).

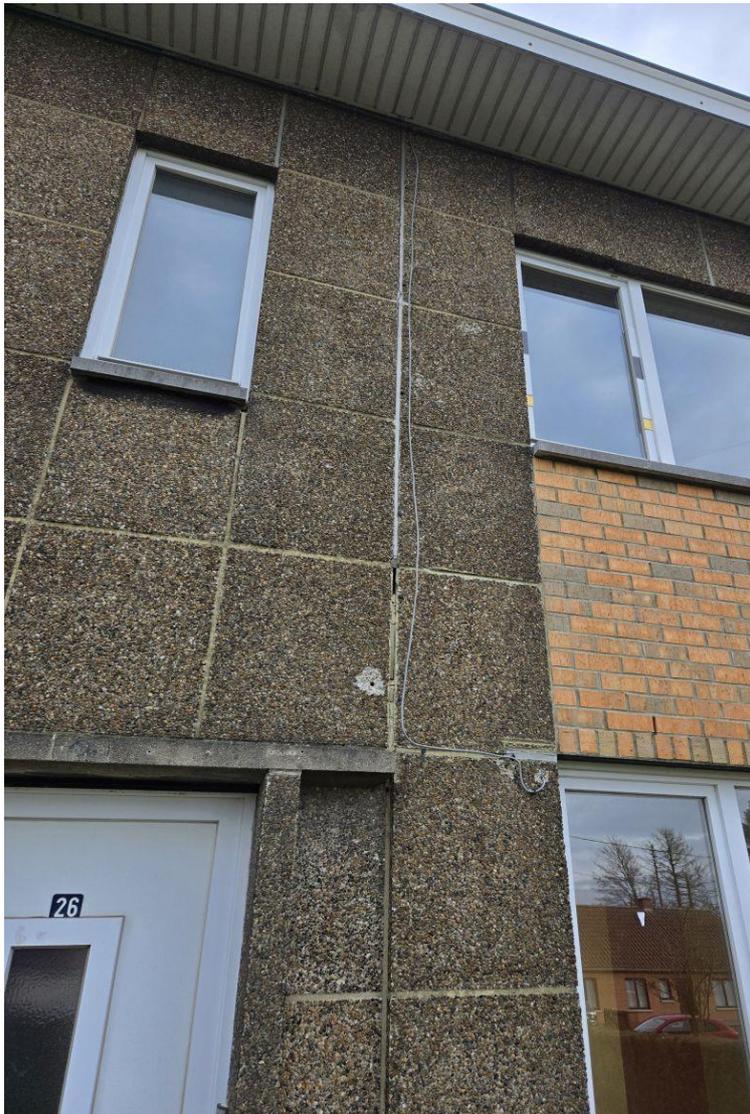
Photo n° 095037

- En extérieur, une fissure verticale semble apparaître en façade avant côté ouest, celle-ci semble avoir été réparée au moyen d'un mastic gris (voir photo n° 095037).
- En extérieur, une fissure longitudinale apparaît sur le mur pignon, côté sud. En l'état, nous ne pouvons pas statuer sur le caractère traversant de cette fissure (voir photo n°092120, pas d'accès à la cave lors de la visite).
- En extérieur, une fissure verticale et à 45° apparaît entre les châssis de la cave et du Rez-de-Chaussée (RdC) en façade arrière, cette fissure est traversante (voir photo n°092205).

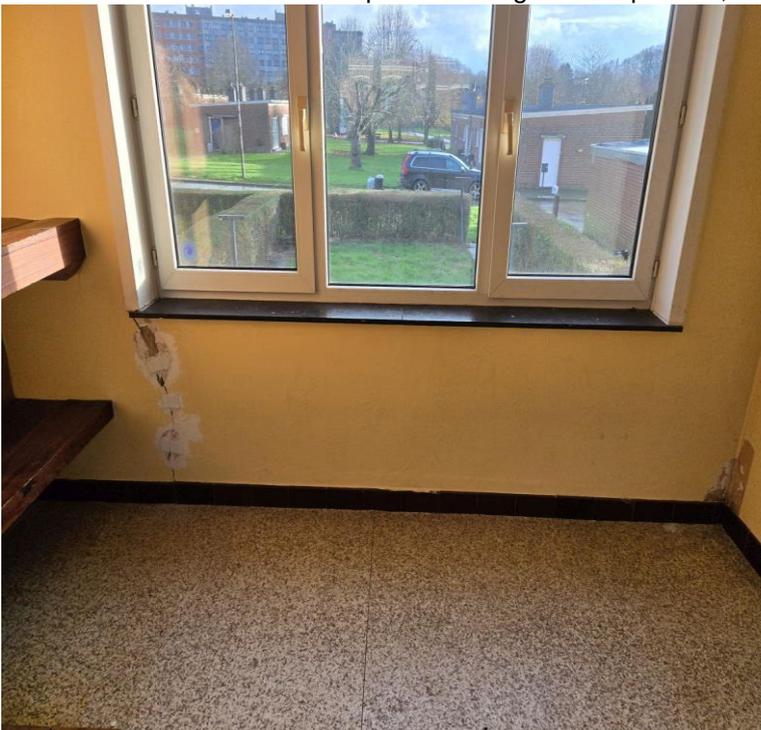
Photo n° 093725

- En façade arrière, nous retrouvons la fissure visible à l'extérieur, ce qui permet de confirmer le caractère traversant de cette dernière. Des témoins en plâtre ont été placés, plusieurs semaines avant notre visite selon le représentant du MO.
Il est observé que ces témoins sont à nouveau légèrement fissurés, ce qui confirme que le désordre évolue avec le temps (voir photos n° 093725 et 093733).
- Le mur central séparant la pièce avant de la pièce arrière et présentant une ouverture, présente des fissures à 45°, au droit de la pose de la poutre, côté du pignon sud.
Des témoins en plâtre sont également présent, ceux-ci ne semblent pas avoir bougé (voir photo 093806).

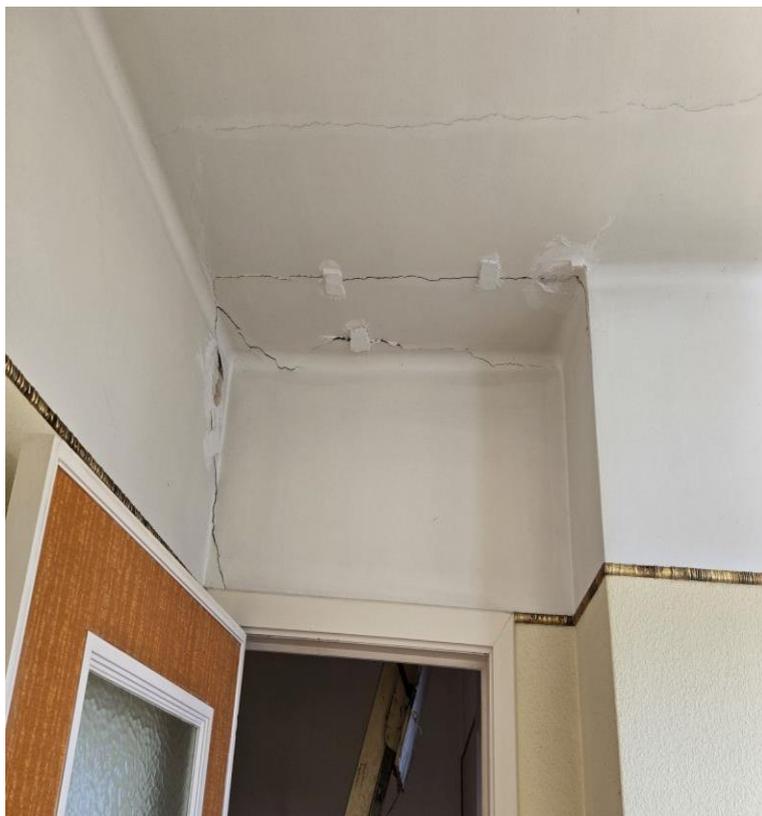
Photo n° 094041

- Le mur en façade arrière présente, à l'instar du RDC, la même fissure verticale, sensiblement plus ouverte. Ceci semble confirmer le mouvement rotationnel du mur pignon, côté sud. Les témoins présents sont également légèrement fissurés. Une autre fissure apparaît ici de l'autre côté de l'allège (côté pignon sud) voir photo n° 094027 et 094106.
- Le mur central, parallèle aux façades, présente une fissure à la jonction avec le mur du couloir, celle-ci est traversante (voir photos n° 094041 et 094228).
- En façade avant, il est constaté une fissure correspondante, à priori, à la fissure relevée en façade avant. Les témoins sont également fissurés (voir photos n° 094123, 094210 et 094212).

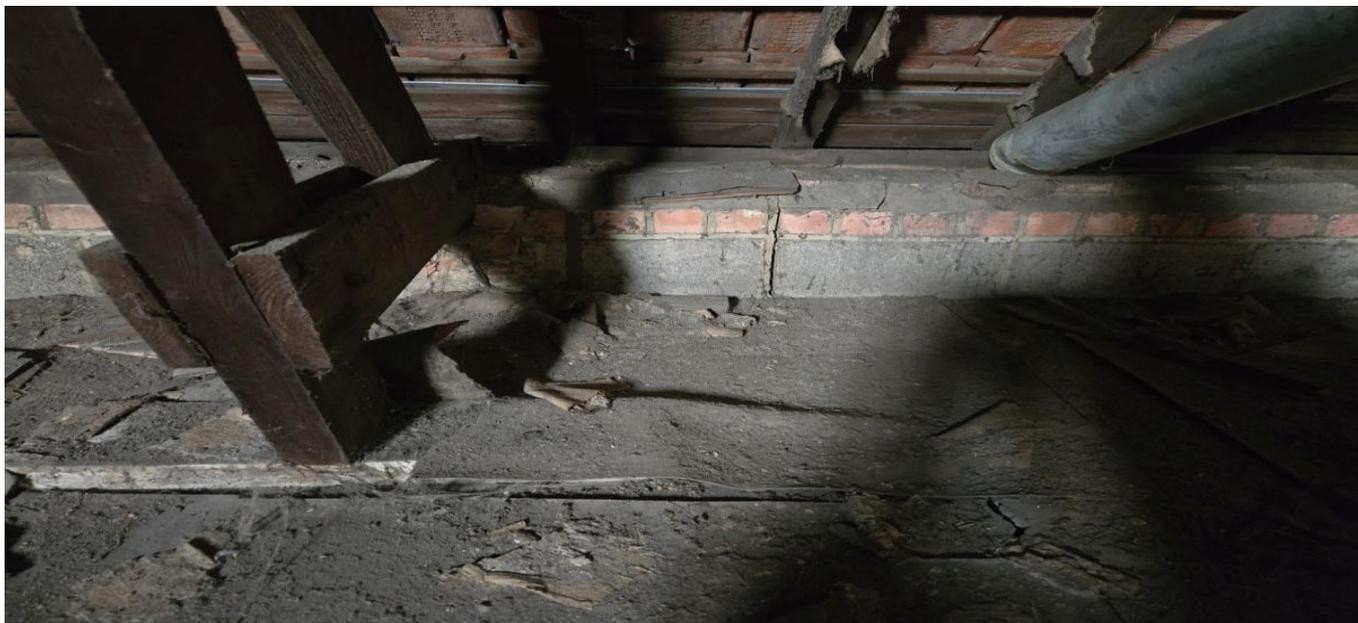
Photo n° 094418

- Une fissure est présente sur le mur en façade avant, celle-ci semble être le prolongement de la fissure provenant de l'étage 1 (voir photo n° 094418).
- Au droit d'une des pannes intermédiaires, il est constaté un léger décollement de cette dernière (voir photo n° 094430).
- Il est constaté qu'un « jour » apparaît au niveau de la panne faîtière (voir photo n° 094651).

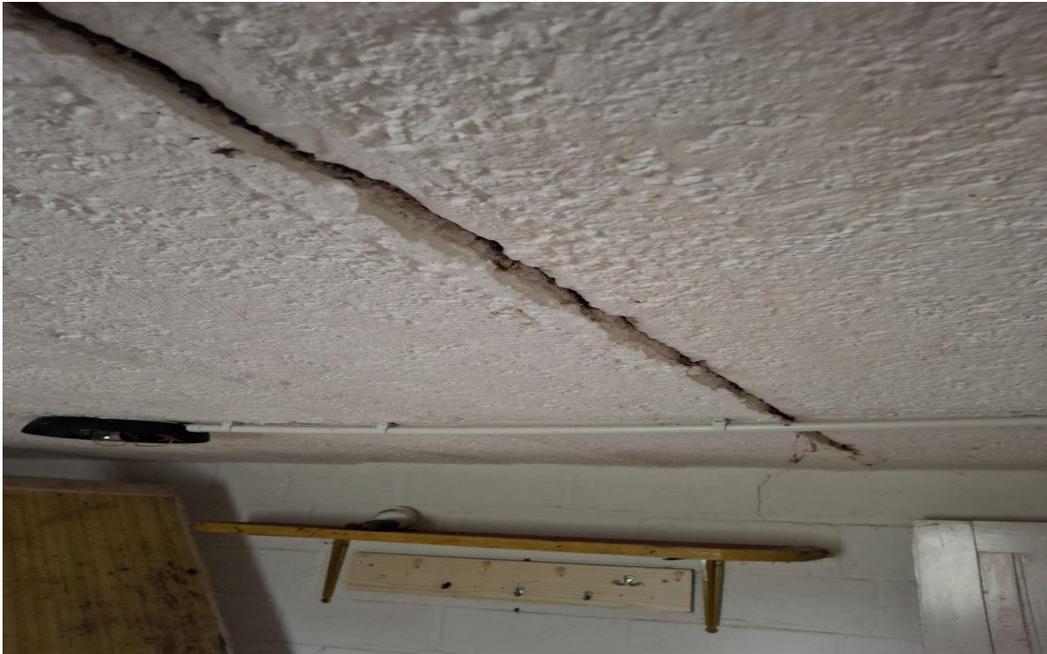
Photo n° 111750

- Une fissure apparaît au droit du plancher. Celle-ci semble être parallèle au pur pignon sud (voir photo n° 111750)

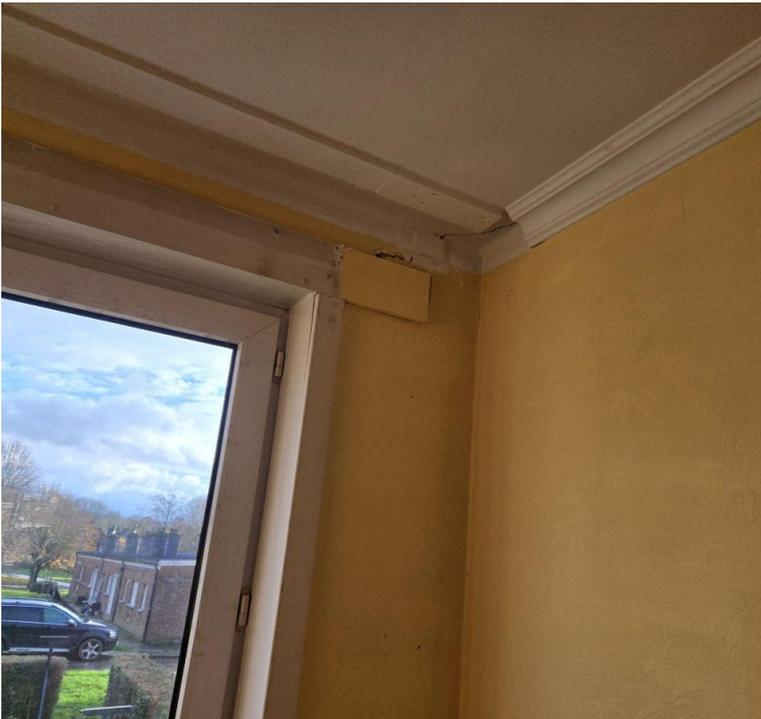
Photo n° 093741

- Une fissure apparaît dans le coin entre la façade arrière et le pignon sud (voir photos n° 093741 et 093739).
- Une légère fissure apparaît dans la pièce en façade arrière, entre la cheminée et le mur central (voir photo n° 093928).

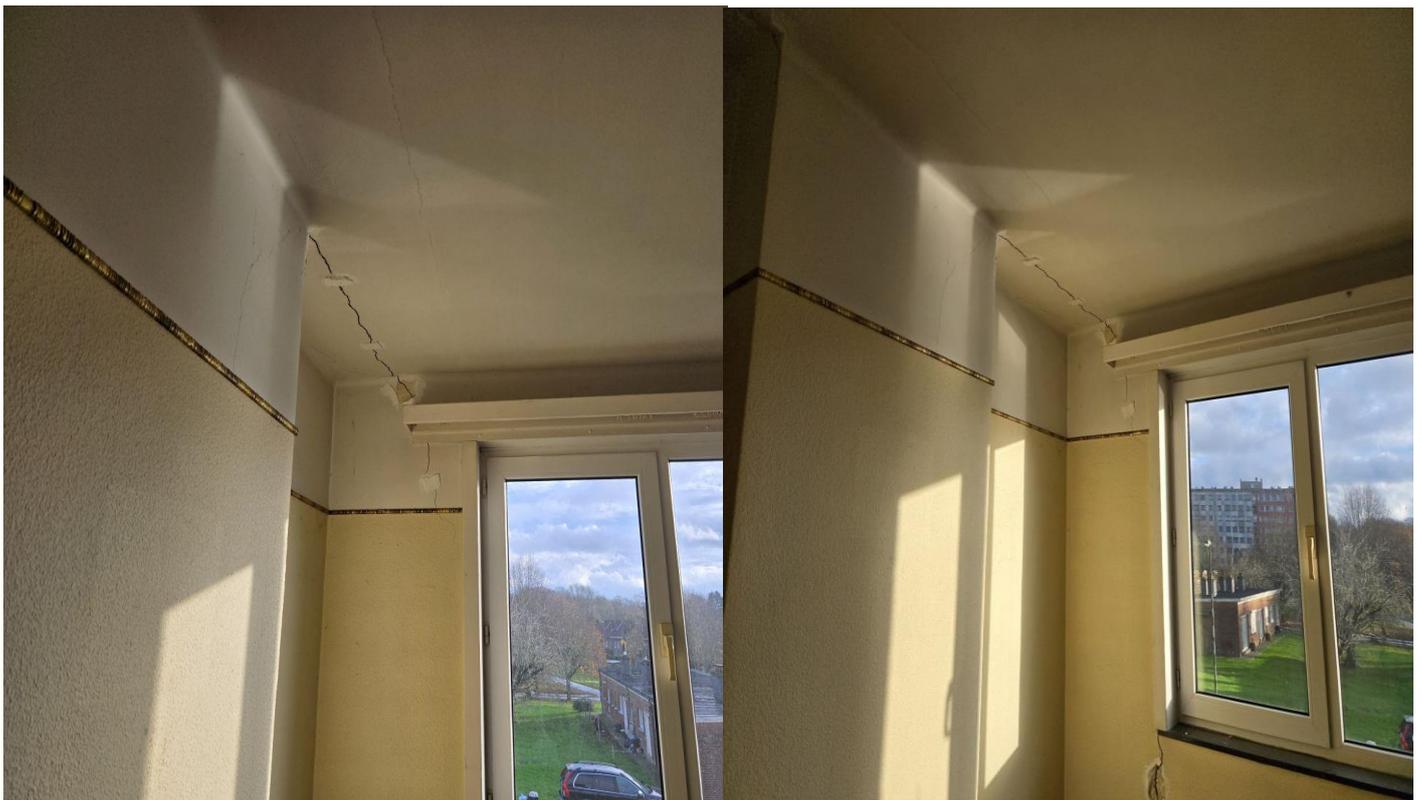
Photo n° 094002

De manière générale, les fissures à l'étage sont plus ouvertes, ce qui semble confirmer un mouvement rotationnel du mur pignon, côté sud.

- Une fissure apparaît entre la cheminée et la façade arrière, celle-ci est parallèle au mur pignon sud. Des témoins sont présents et semblent être très légèrement fissurés (voir photos n°094002 et 094030)
- Une fissure apparaît également, dans la même pièce entre la cheminée et le mur central, celle-ci est parallèle au mur pignon sud. Des témoins sont présents et ne semblent pas être fissurés (voir photos n°094032 et 094041).
- Dans la pièce façade avant, une fissure longitudinale est présente entre le plancher et le mur de séparation (voir photos n° 094138 et 094218).

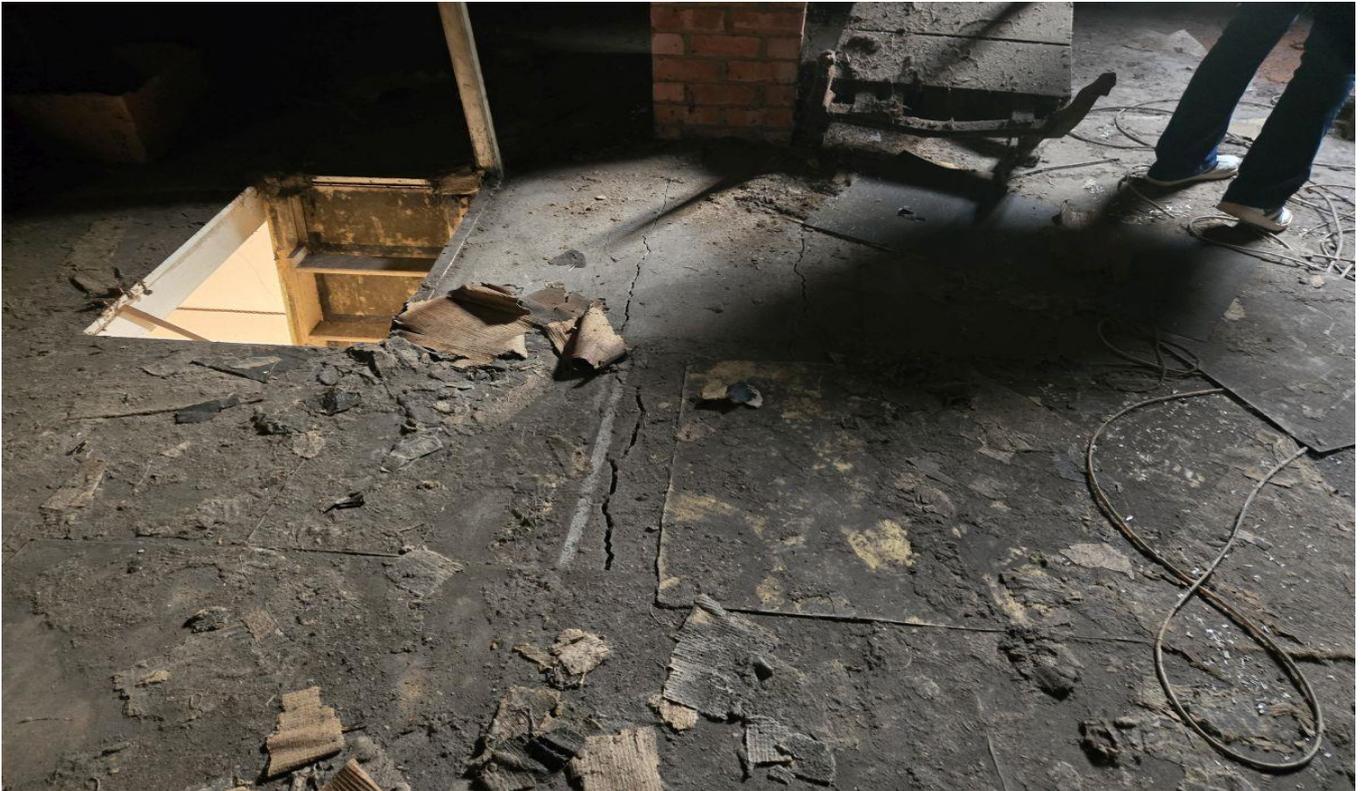
Photo n° 094324

- Le plancher couvrant étage semble être recouvert d'un matériau de type « chape », celle-ci est fissurée, à priori, au droit du mur inférieur et ce, sur toute la longueur (voir photo n° 094324).

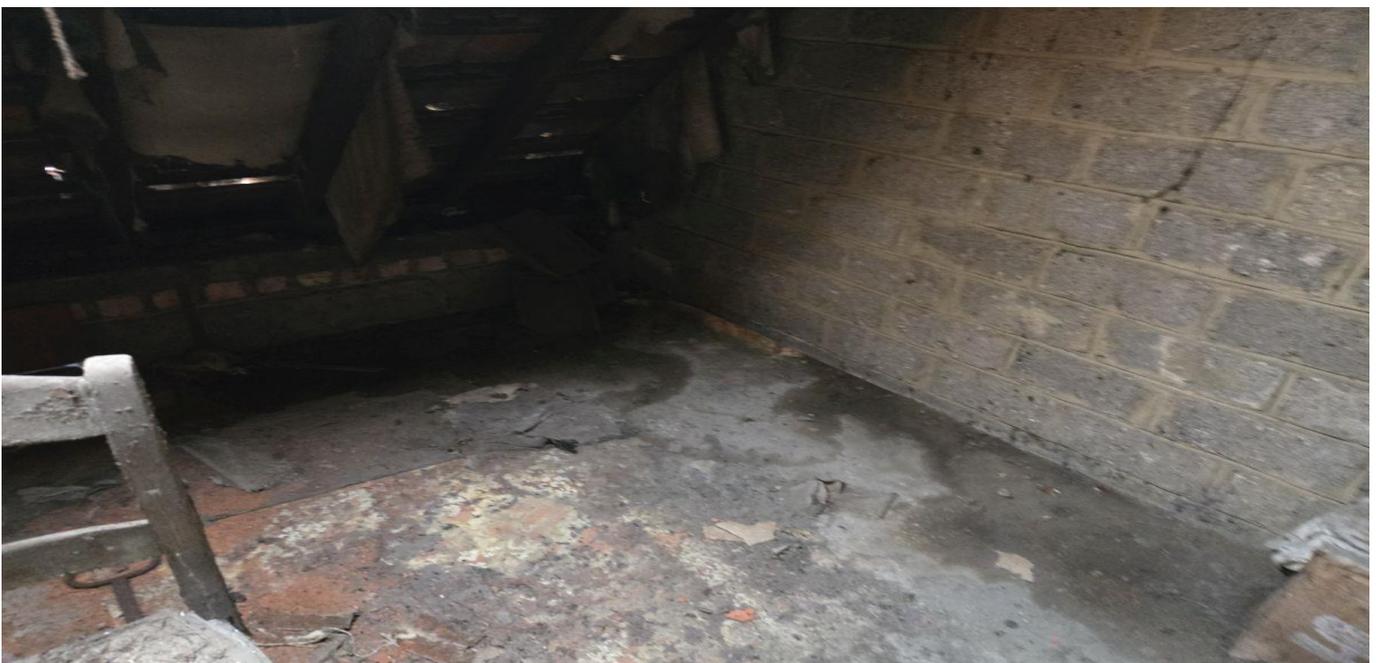
Photo n° 094334

Il est constaté, dans les combles, la présence d'infiltration d'eau sur le plancher (voir photo n° 094334).

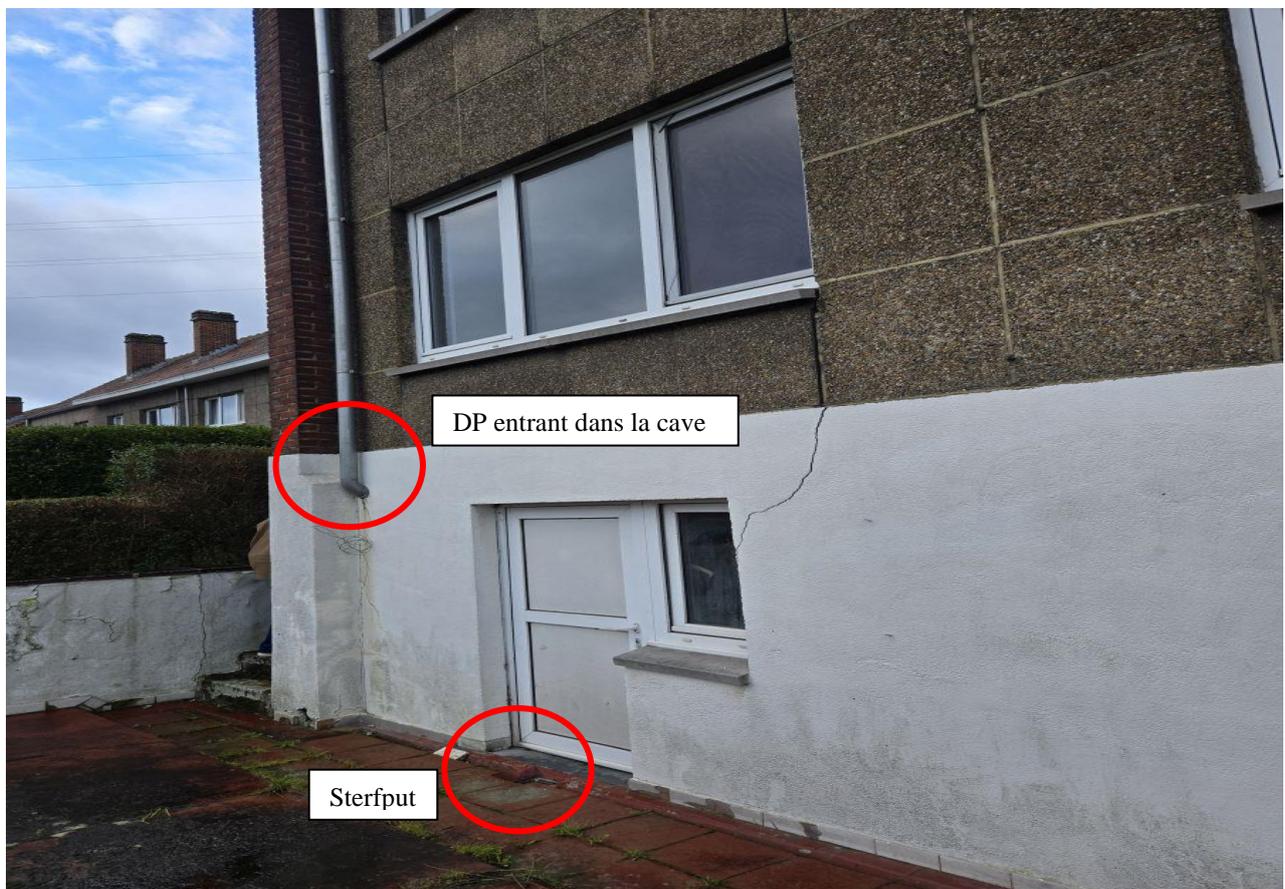
Photo n° 092424

En 1^{ère} hypothèse : nous soupçonnons un éventuel désordre au sein du réseau d'égouttage (conduite cassée ou mal raccordée).

La présence d'une Descente d'eau Pluviale (DP) entrant dans la cave en façade arrière nous interroge également sur la présence d'une citerne à eau de pluie potentiellement défectueuse (voir photo n° 092424).

- Dans un 1^{er} temps, afin de confirmer l'hypothèse selon laquelle le réseau d'égouttage présenterait un désordre, il nous paraît opportun de réaliser une endoscopie complète du réseau d'égouttage existant ;

- Valider la présence d'une citerne à eau de pluie
